பாரம் தாங்காமல் கவிழ்ந்த டிரைவர் லாரி

சென்ட்ரல், அக். 27-
சென்ட்ரல் ரயில் நிலையம் அருகே, பூத்தமல்லி நெடுஞ்சாலையில், மெட்ரோ ரயில் கரங்கப்பாறை நடக்கும் பகுதியில், பாரம் தாங்காமல் விபத்துக்குள்ளான டிரையலர் லாரியால், பெரும் பரபரப்பு ஏற்பட்டது.

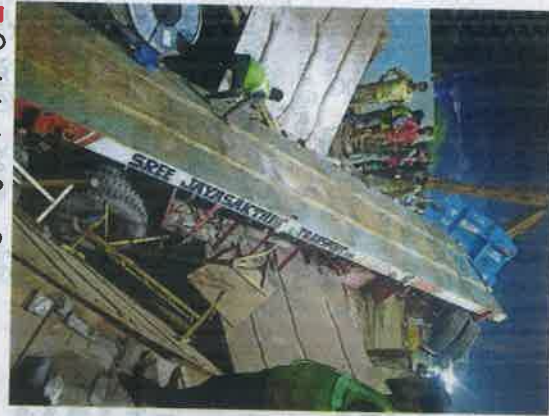
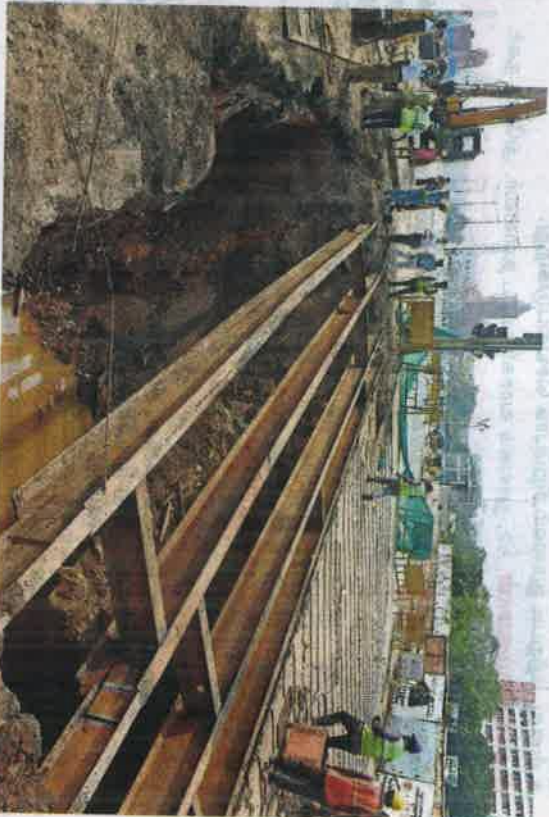
■ சென்ட்ரல் ரயில் நிலையம் அருகே, பூத்தமல்லி நெடுஞ்சாலையில், மெட்ரோ ரயில் நிலைய கரங்கப்பாறை பணிக்காக தோண்டப்பட்ட பள்ளத்தில், விபத்துக்குள்ளான டிரையலர் லாரி. ■ டிரையலர் லாரி விபத்துக்குள்ளான பகுதியில், போக்குவரத்து மாற்றம் செய்யப்பட்டு, பள்ளம் சரி செய்யும் பணி நடைபெற்றது.

மேல் வாகனப் போக்கு வரத்து நடந்தது. இந்நிலையில், டிரையலர் லாரி, மெட்ரோ ரயில்வே சுரங்கப்பாறை இருப்பு தகடு மேல் கடந்தது. அப்போது, டிரையலர் லாரியின் பாரம் தாங்காமல், கரங்கப்பாறை பள்ளத்தில் புதைந்தது. மேலும், டிரையலர் லாரியில் இருந்த கழன்று காயல்களும், விழுந்தன.

மொத்தம், 90 டன் எடையுடனான, சுரங்கப்பாறை பணி நடக்கும் இடத்தில் பூமிக்குள் புதைந்தது. 30 டன் எடுத்துச் செல்ல வேண்டிய இடத்தில், 77 டன் ஏற்றி சென்றதால், இந்த விபத்து நிகழ்ந்தது.
